ПАСПОРТ

Домініканський монастир
(найменування об'єкта)

вид	тип	категорія пам'ятки
архітектури	споруда	національного значення

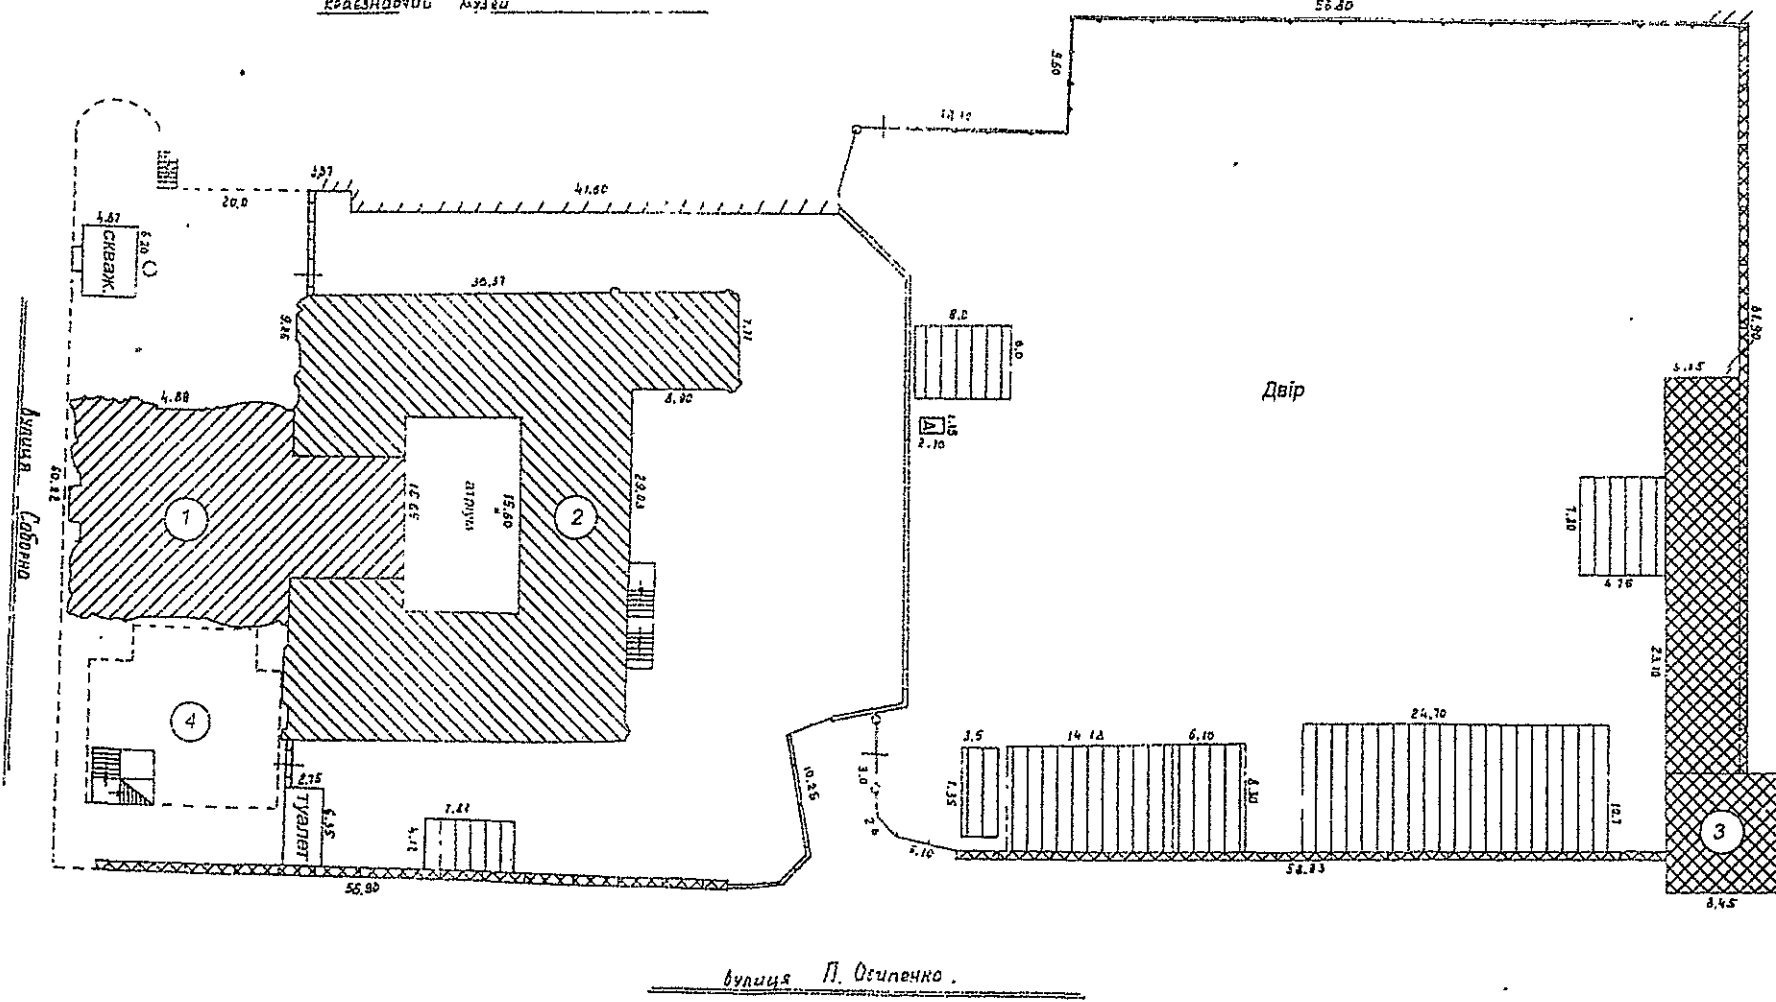
- 1 - Костел
- 2 - Келії
- 3 - Башта та мури
- 4 - Нижній храм

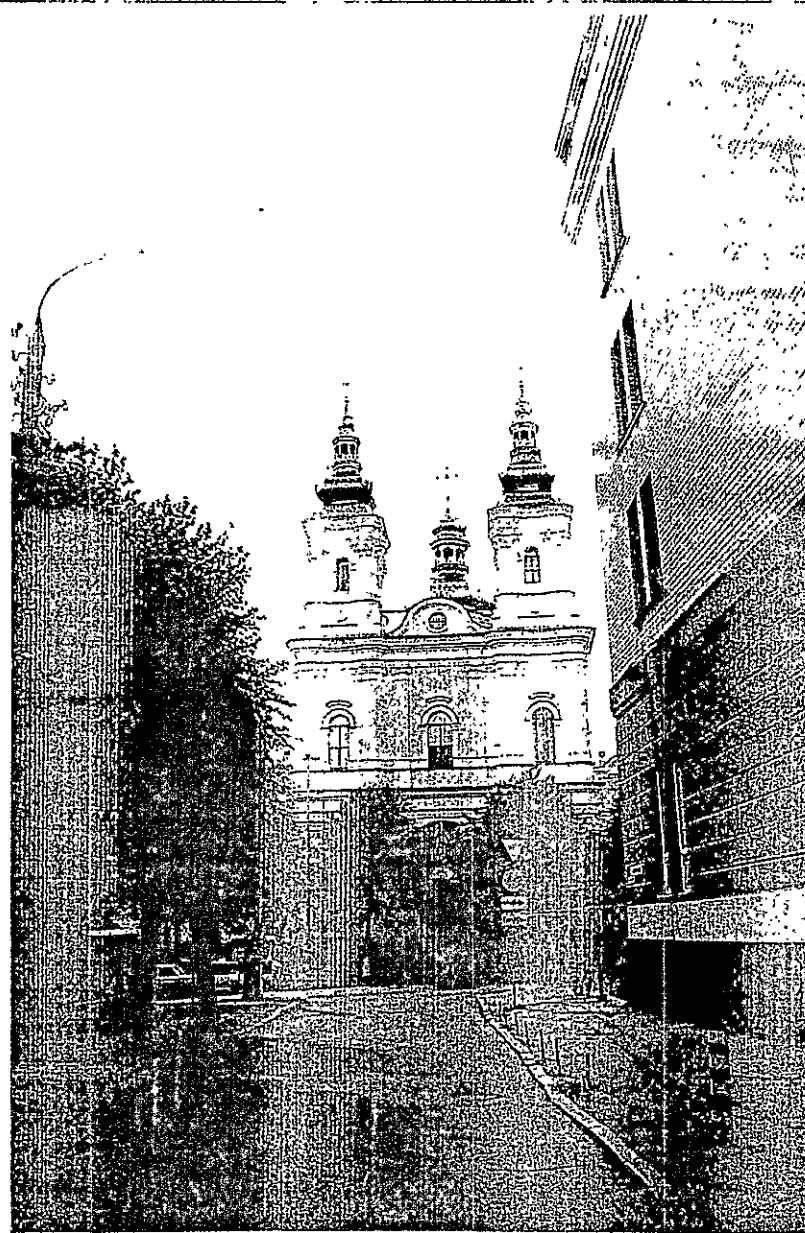
Комплекс пам'яток архітектури і містобудування національного значення "Домініканський монастир" XVII-XVIII ст. м. Вінниця, вул. Соборна, 23 / П. Осипенко, 1
			підпис	дата	
Виготовив	Потупчик М.В.	/		2011 р.	Північний фасад костелу. Фото 1911. XX ст. і 2011 р.

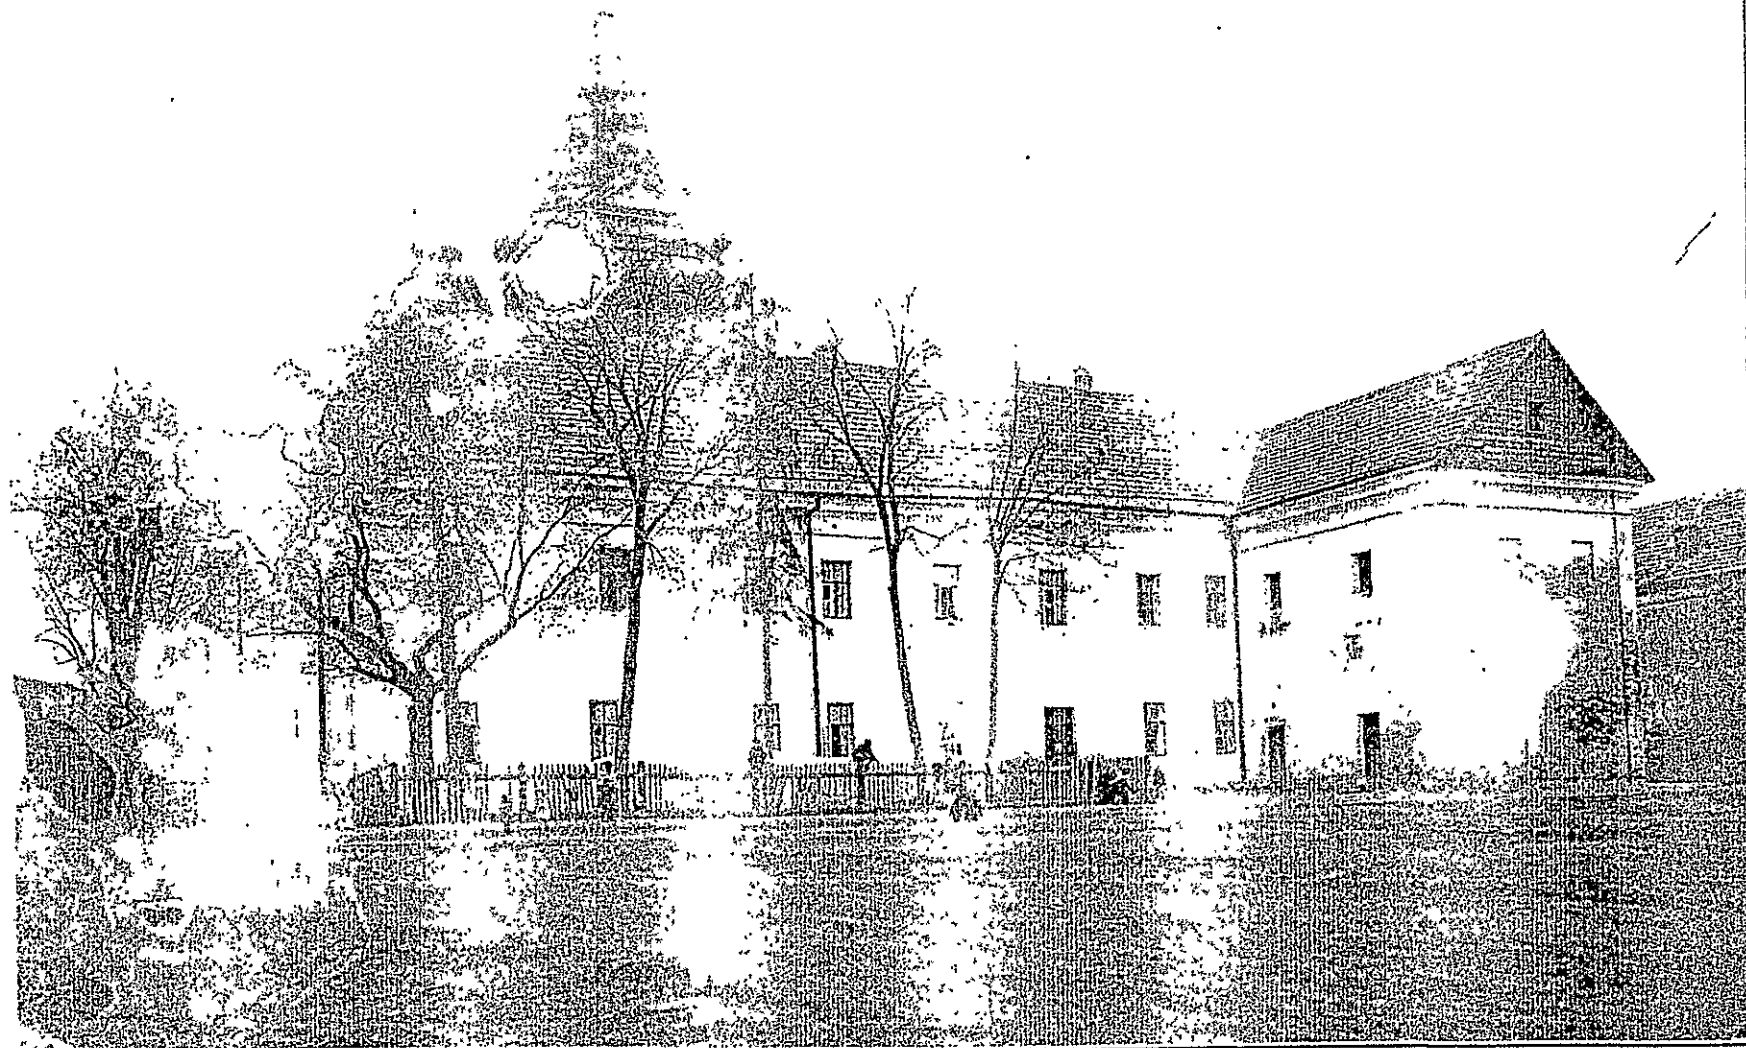
Південний фасад келій. Фото 1927 р.

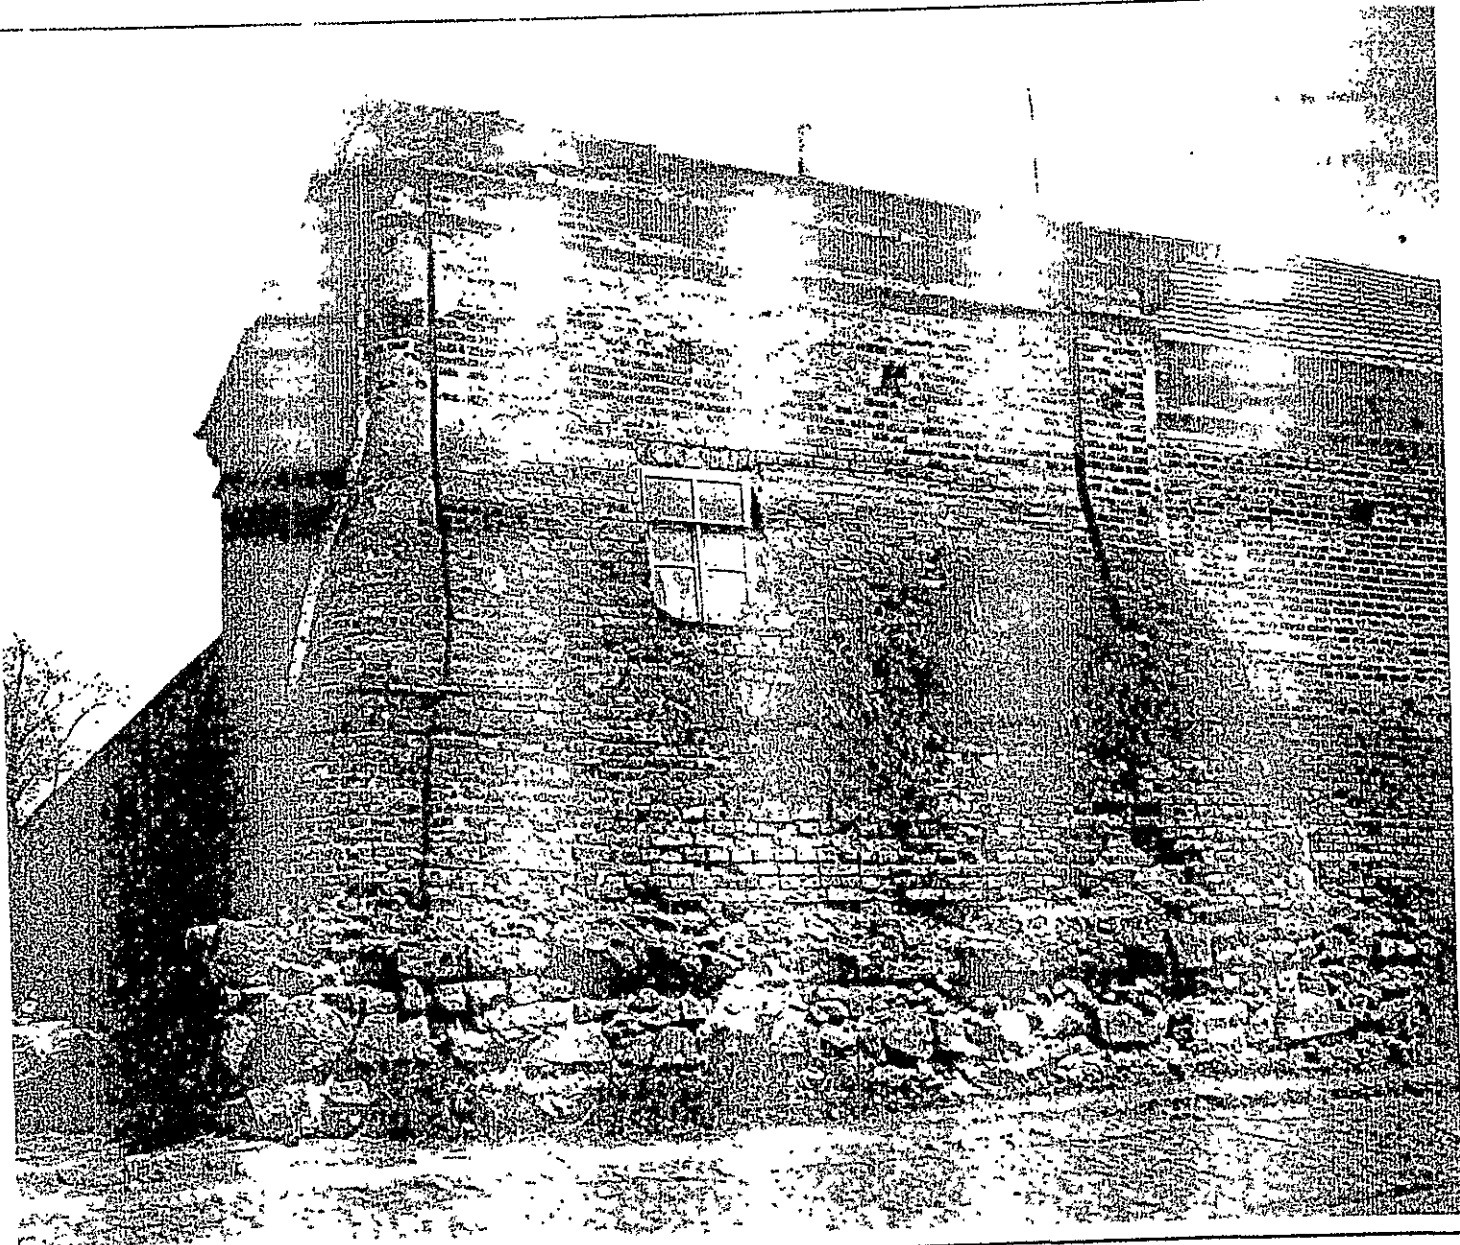
2011 р.	Південно-Західна башта. Фото 1927 р.

переделок в начале XX века башня, имевшая гладкие оштукатуренные стены и ряд квадратных бойничек по второму ярусу, зафиксирована на рисунке М. Жука. В 1924 году в ней были пробиты два окна – по одному с южной и западной сторон, заложены бойницы и ниши с внутренней стороны стен, изменено покрытие. Судя по плану 40-х годов 19 века, подобная башня стояла на углу улиц Ленина (Почтовой) и Осипенко (Доминиканской).

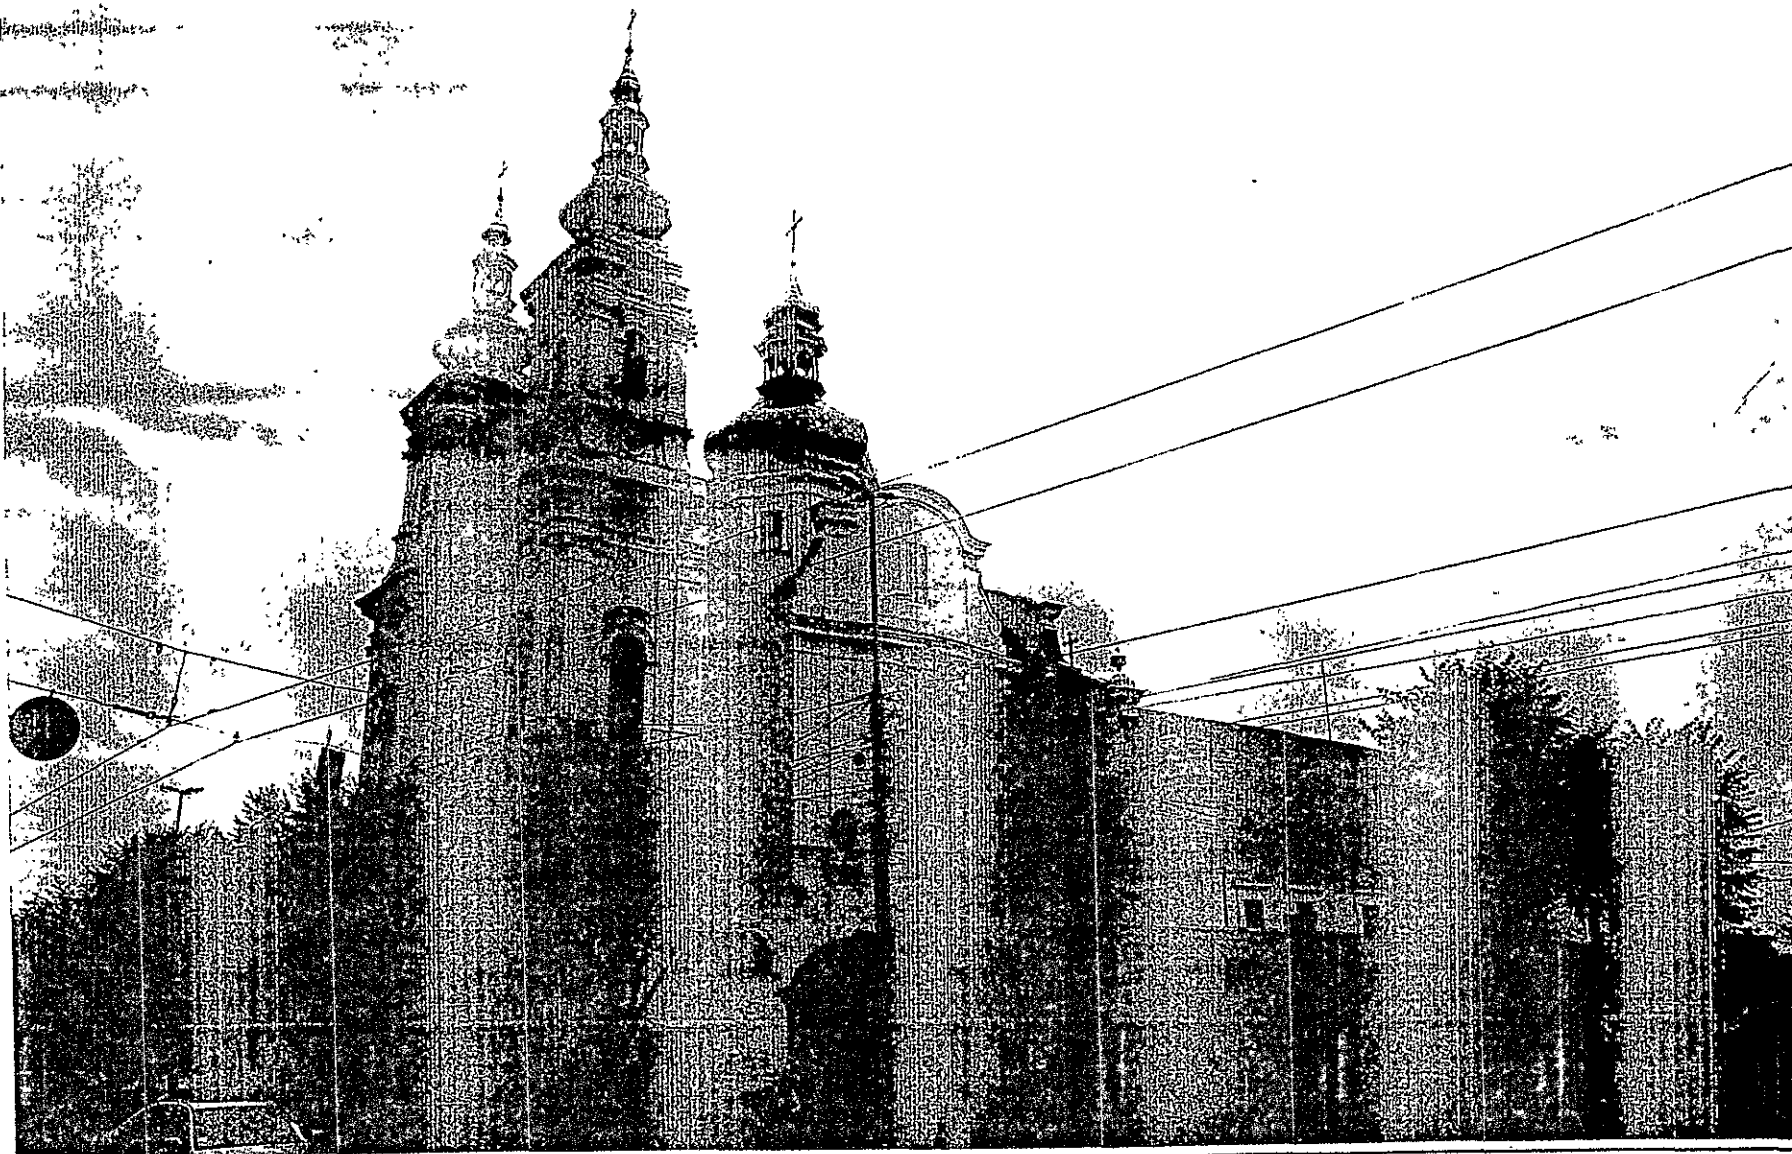
2011 р.	Вигляд з північного заходу (вул. Соборна)

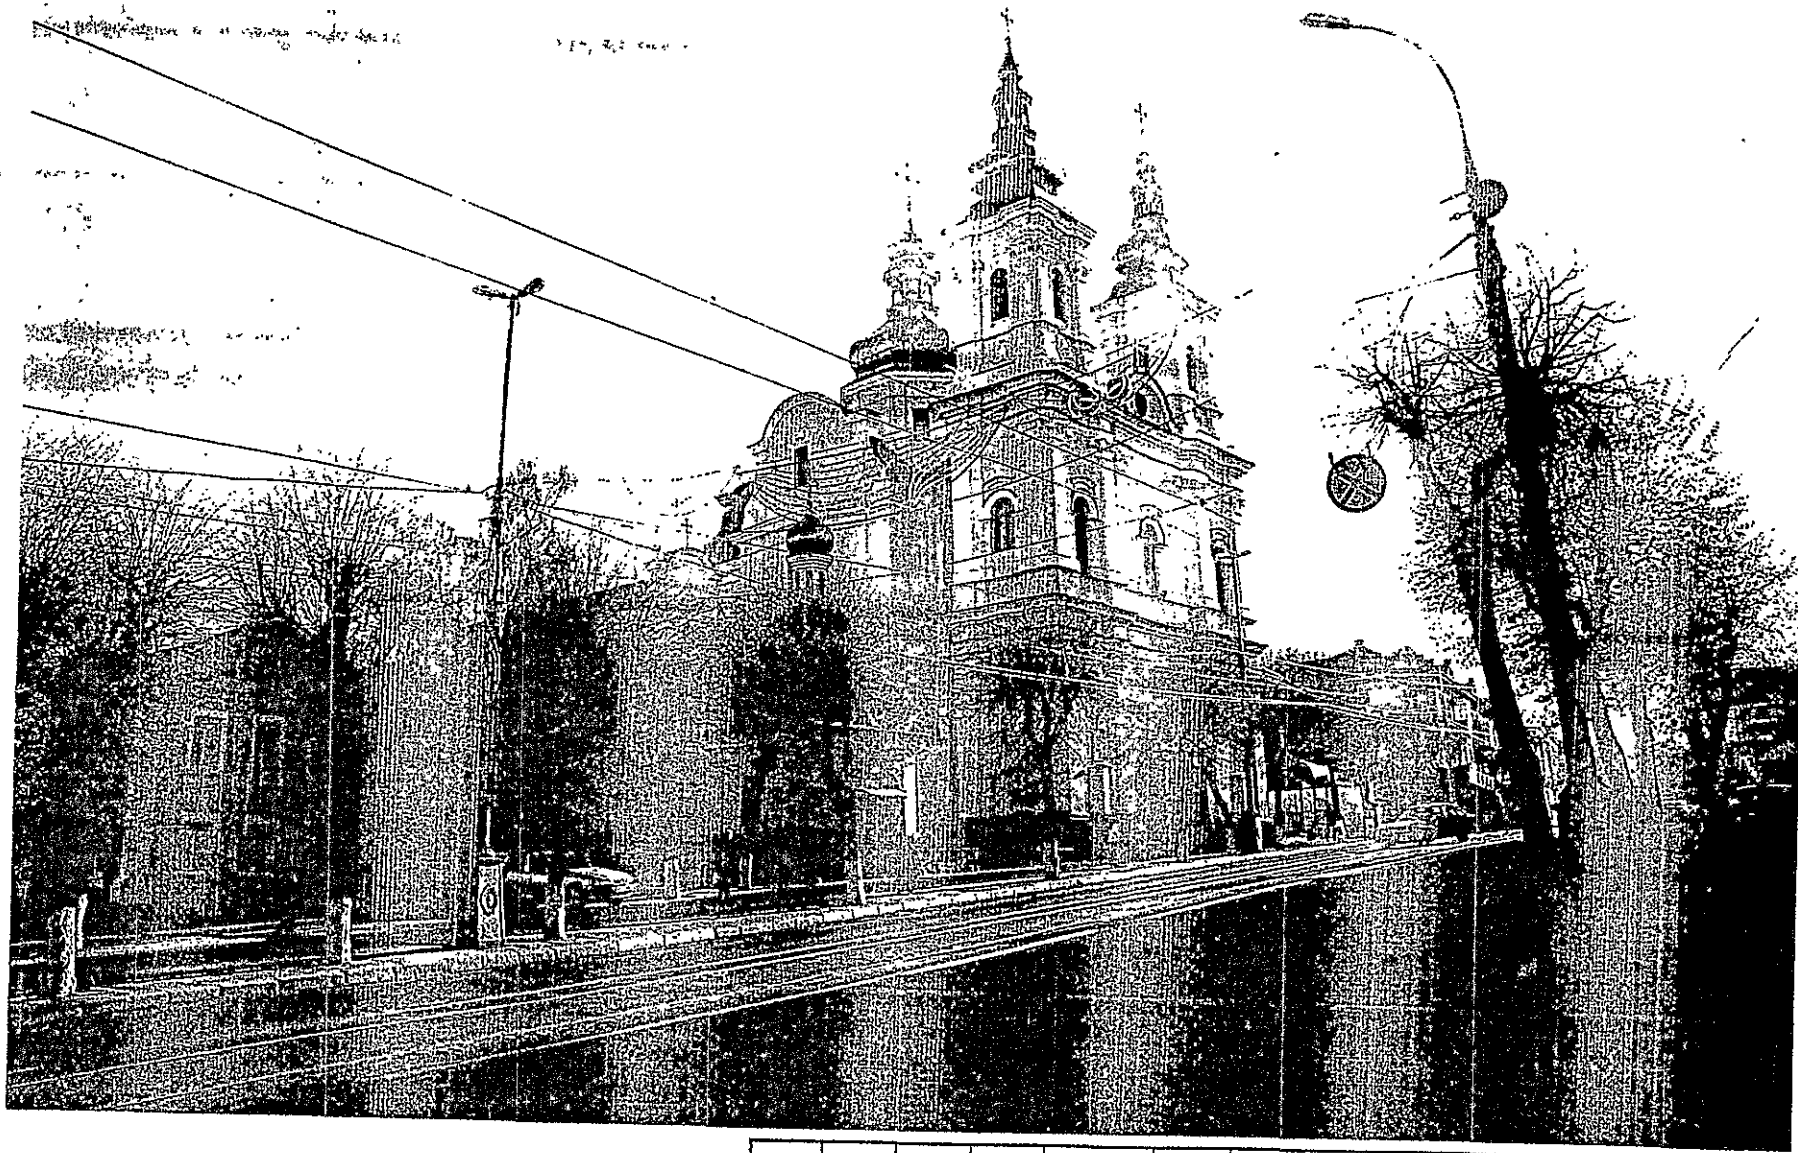
Вигляд з північного сходу (вул. Соборна)

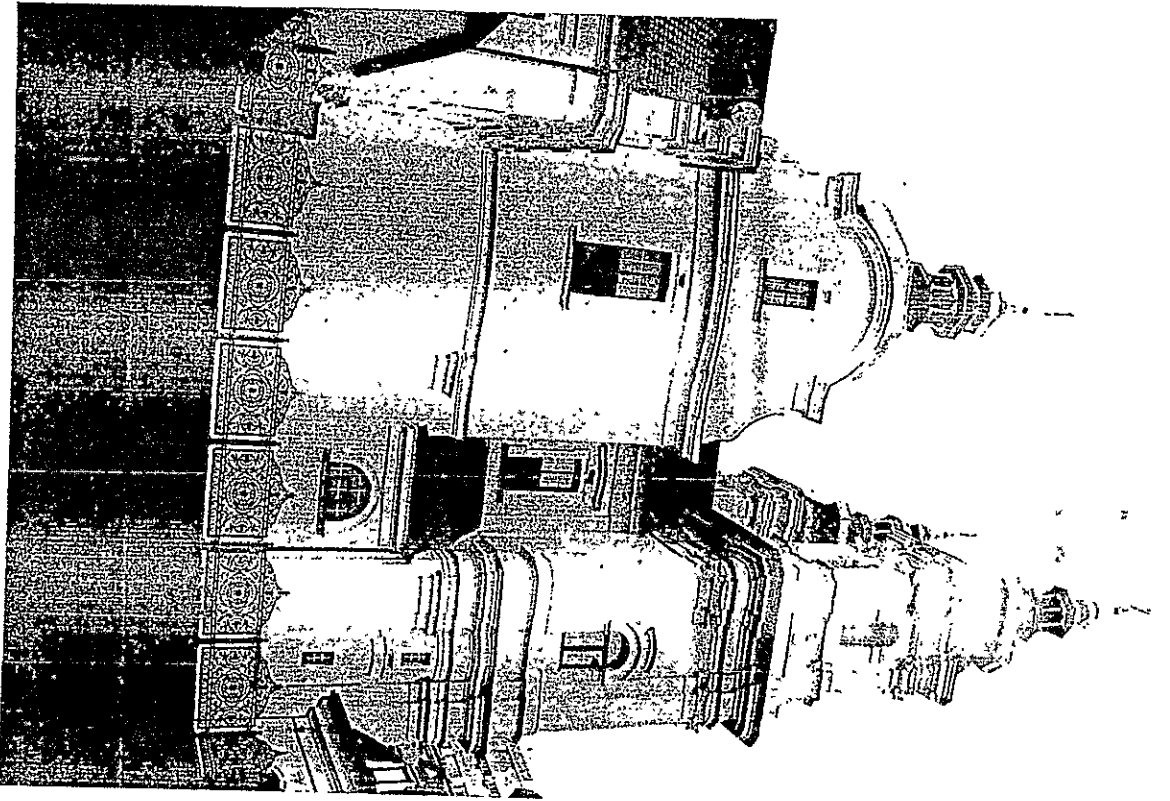
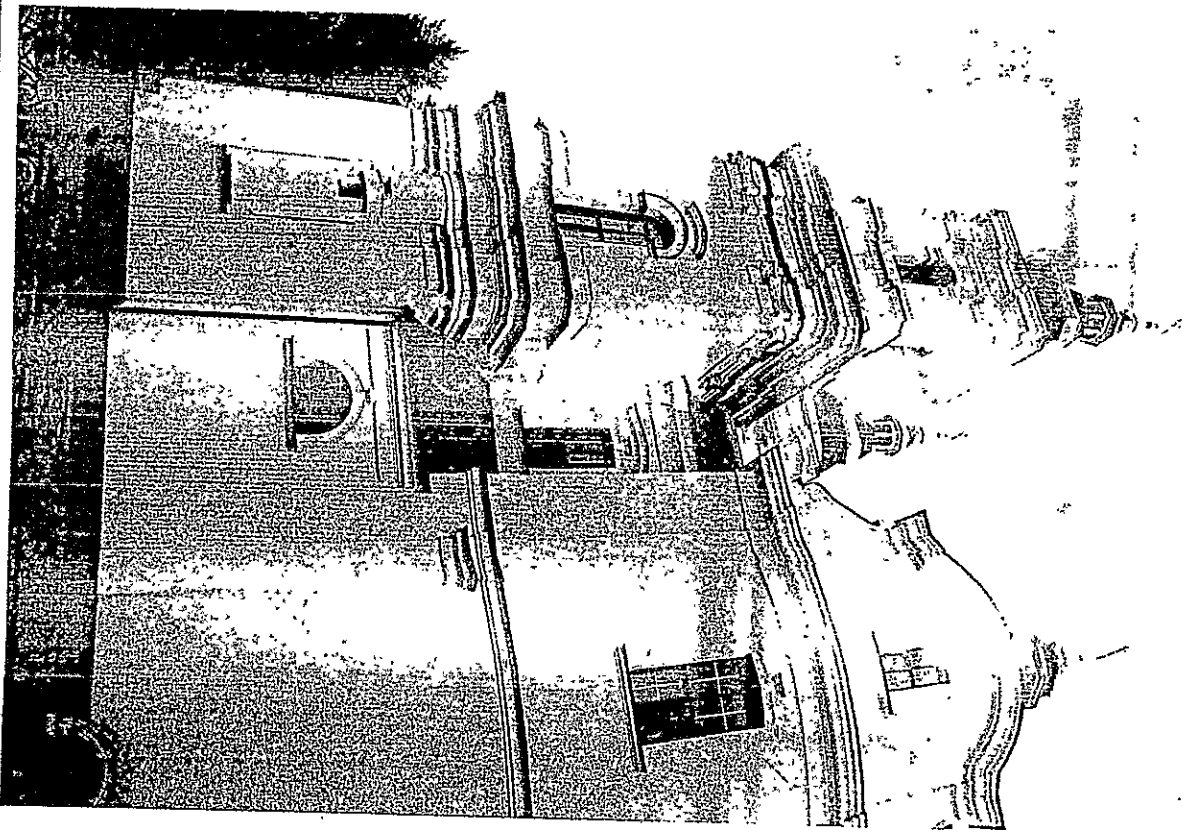
Виготовив	Потурчак М.В.	підпис	дата	
			2011 р.	
Комплекс пам'яток архітектури і містобудування національного значення "Домініканський монастир" XVII-XVIII ст. м. Вінниця, вул. Соборна, 23 / П. Осипенко, 1				
Східний та західний фасади костелу (вул. Соборна)

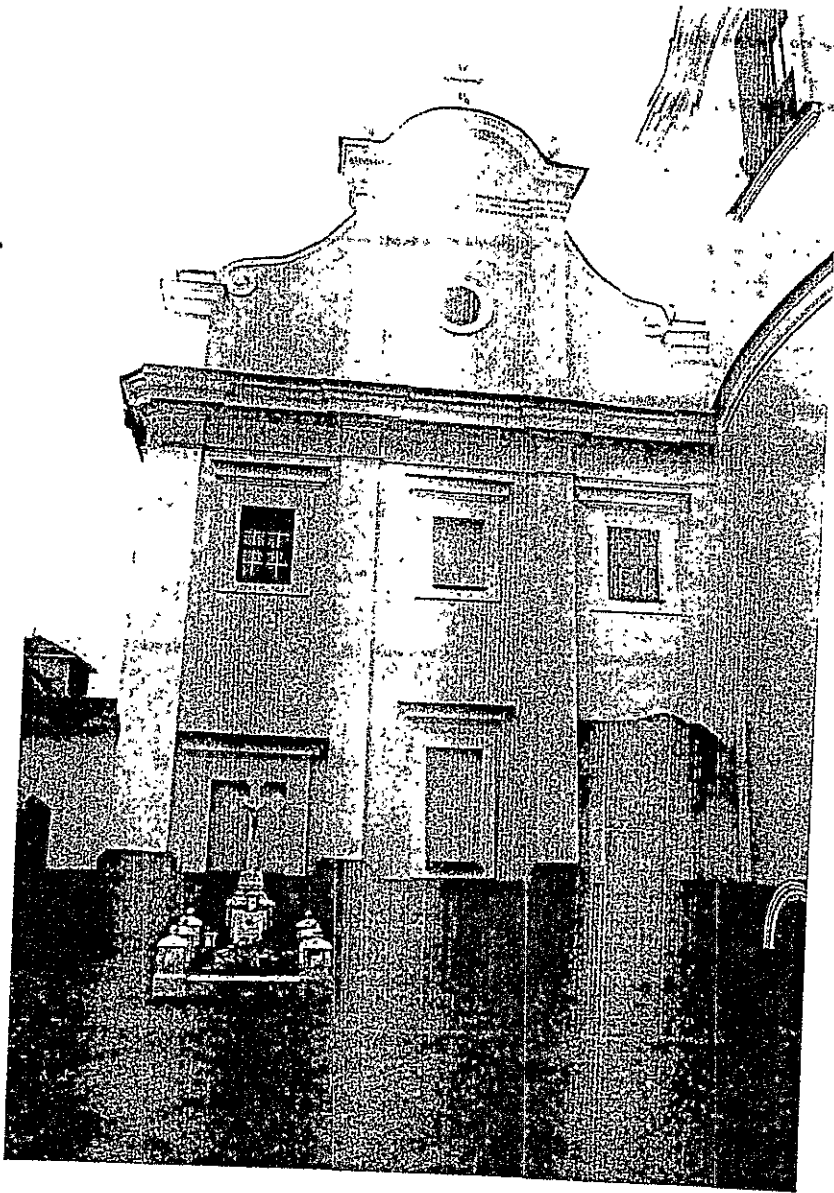
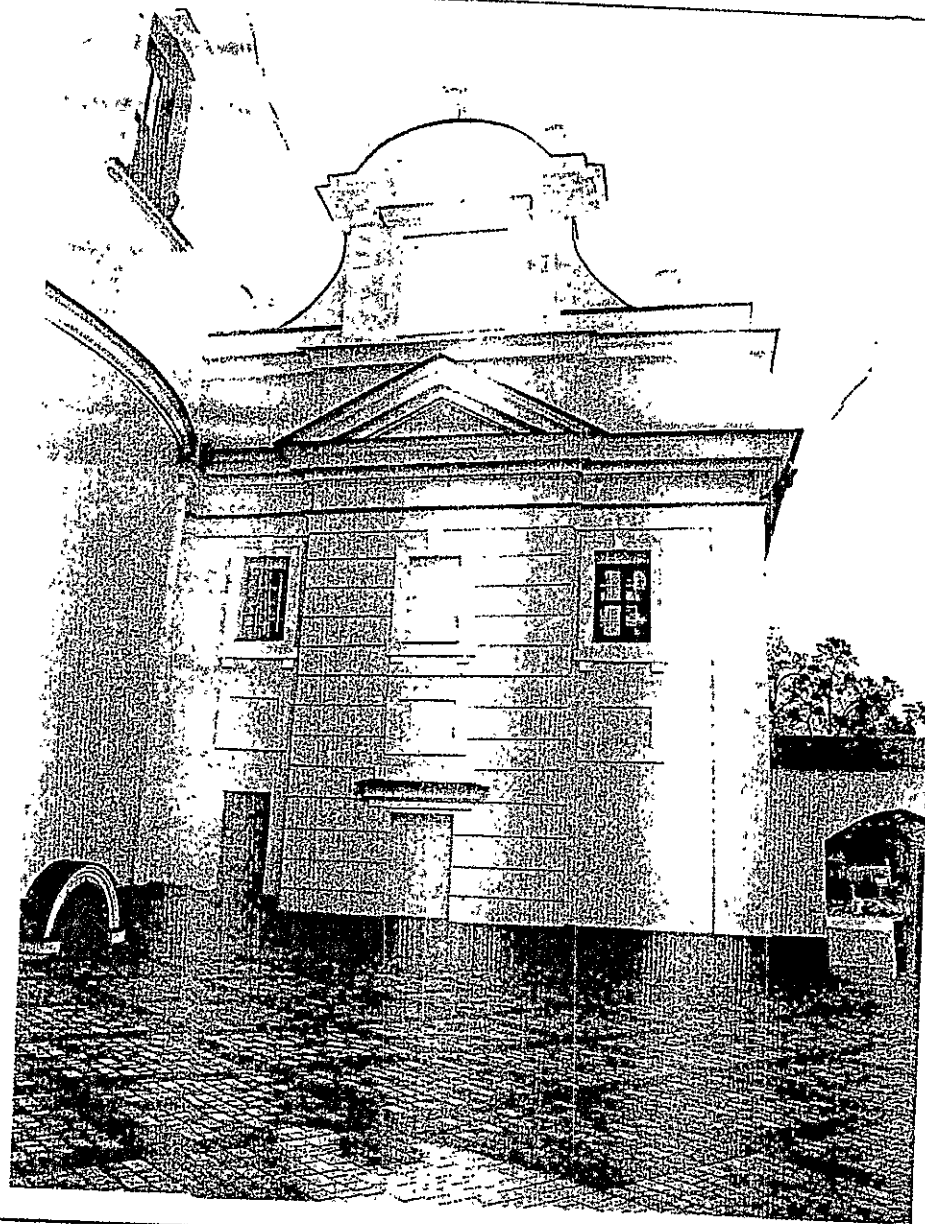
Виготовив	Потулчик М.В.	підпис	дата	Комплекс пам'яток архітектури і містобудування національного значення "Домініканський монастир" XVII-XVIII ст. м. Вінниця, вул. Соборна, 23 / П. Осипенко, 1	
			2011 р.	Північні фасади східного та західного

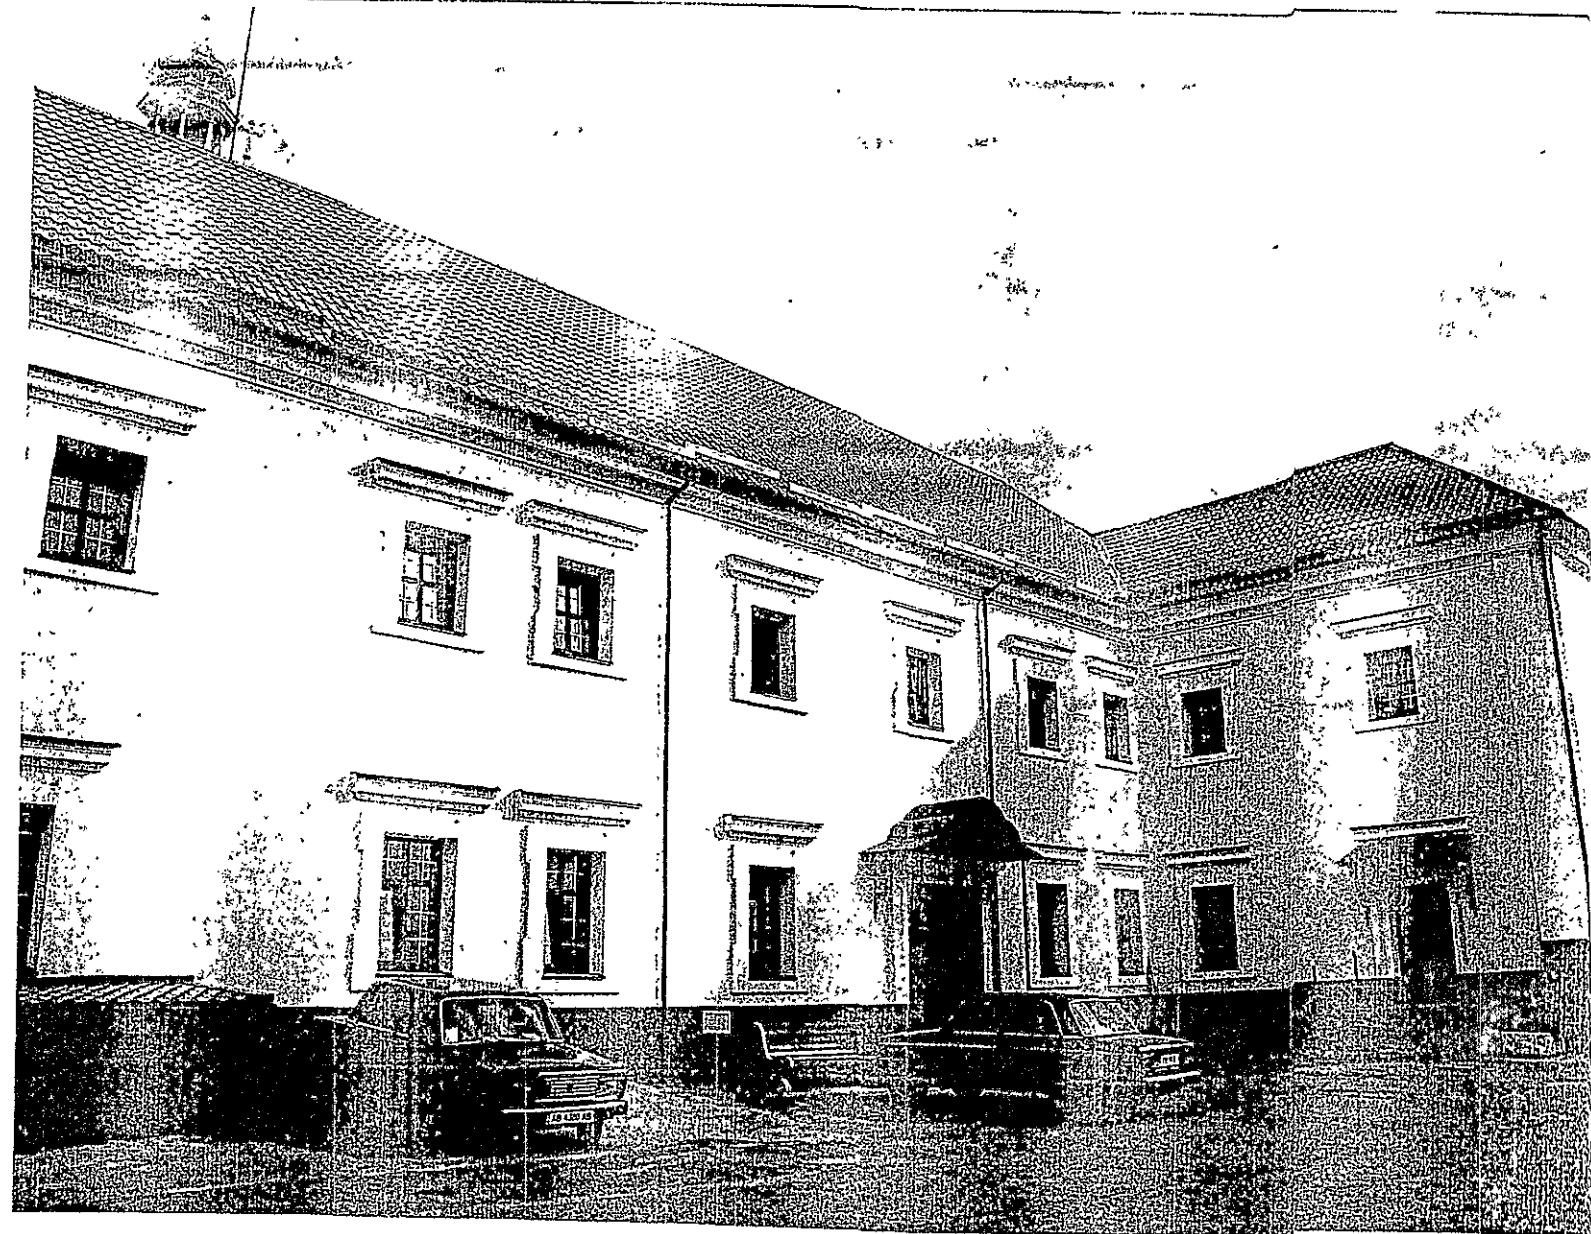
Комплекс пам'яток архітектури I м. значення "Домініканський монастир" м. Вінниця, вул. Соборна, 23 / П.
Виготовив	Потупчик М.В.	підпис	дата		
			2011 р.		Південний фасад келій

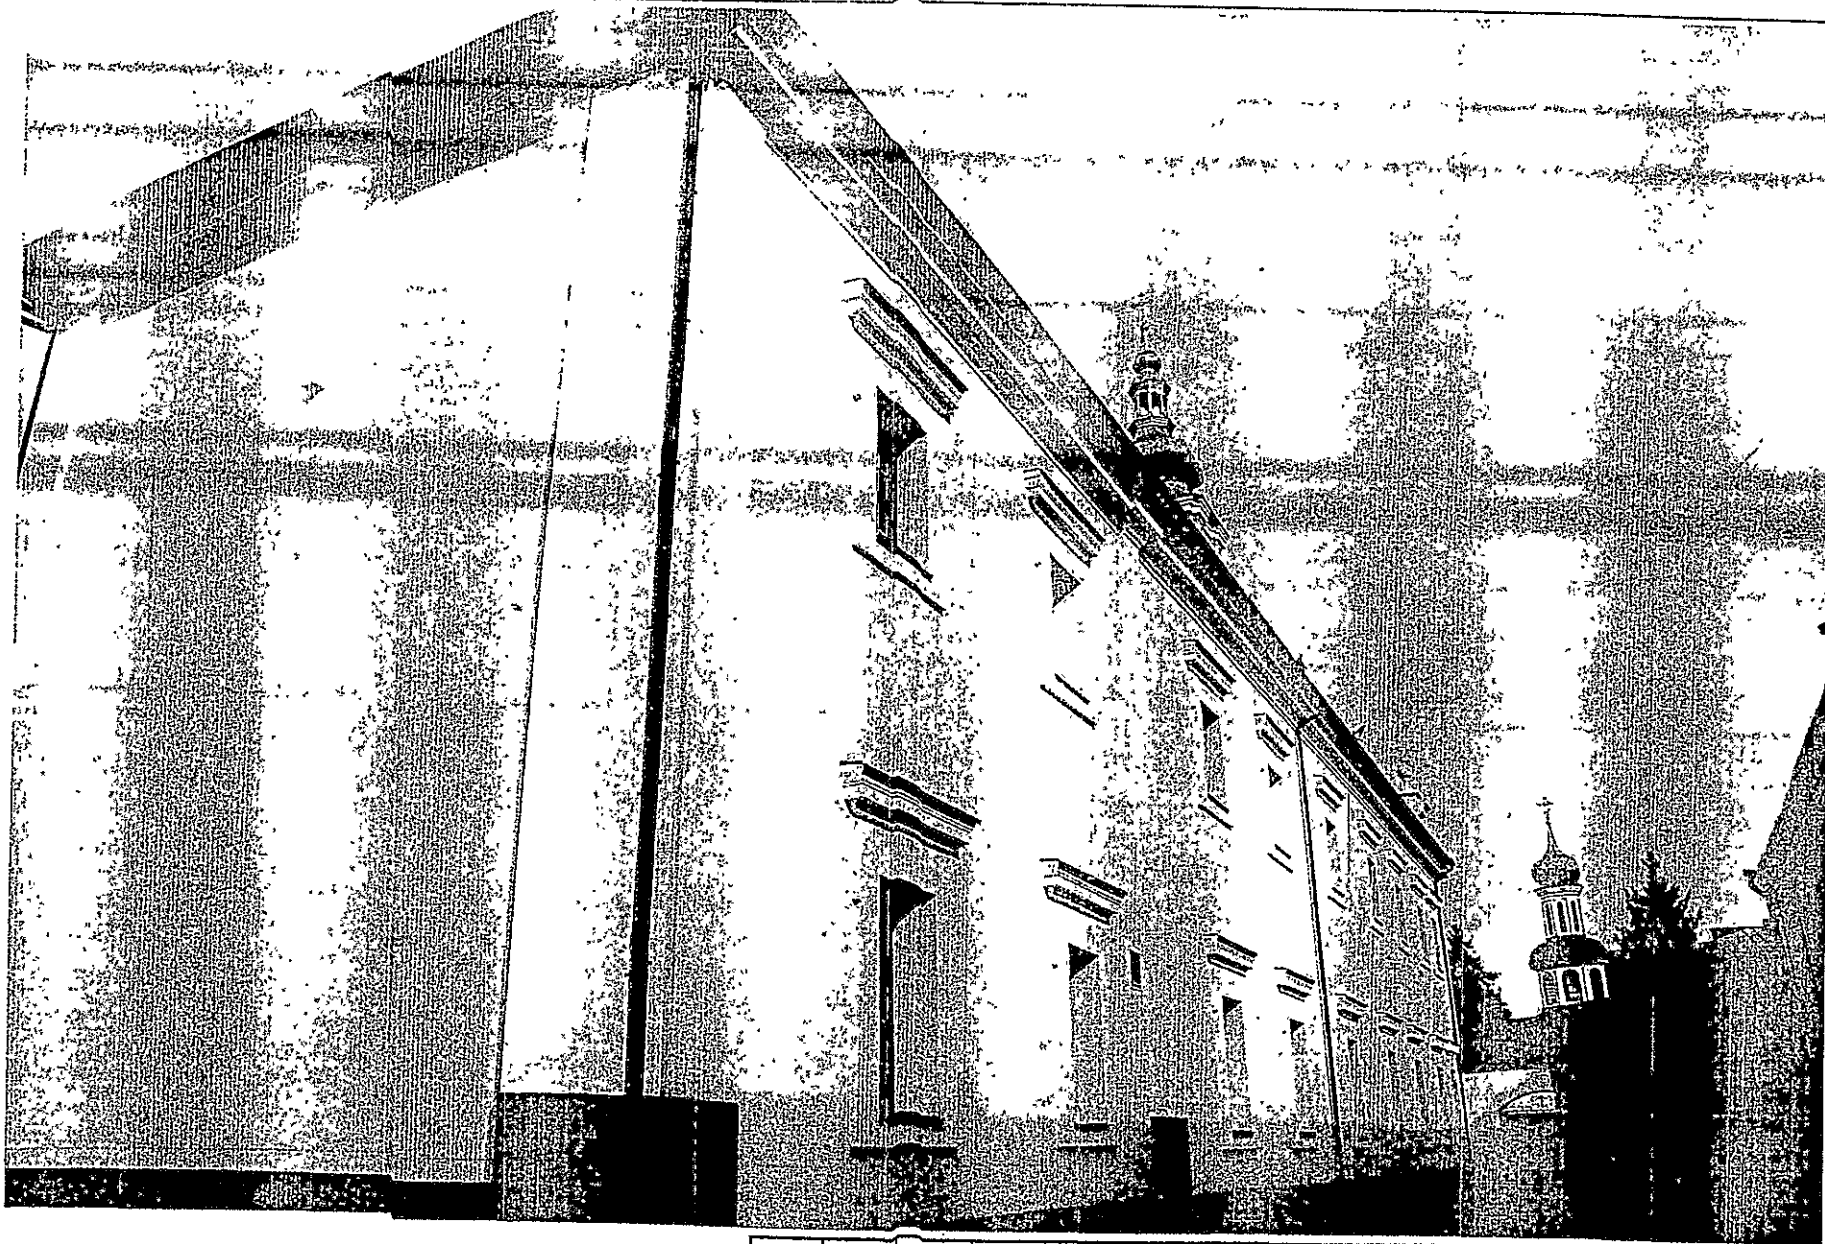
підпис	дата	Комплекс пам'яток архітектури і містобудування національного значення "Домініканський монастир" XVII-XVIII ст. м. Вінниця, вул. Соборна, 23 / П. Осипенко, 1
				2011 р.	Східний фасад келій

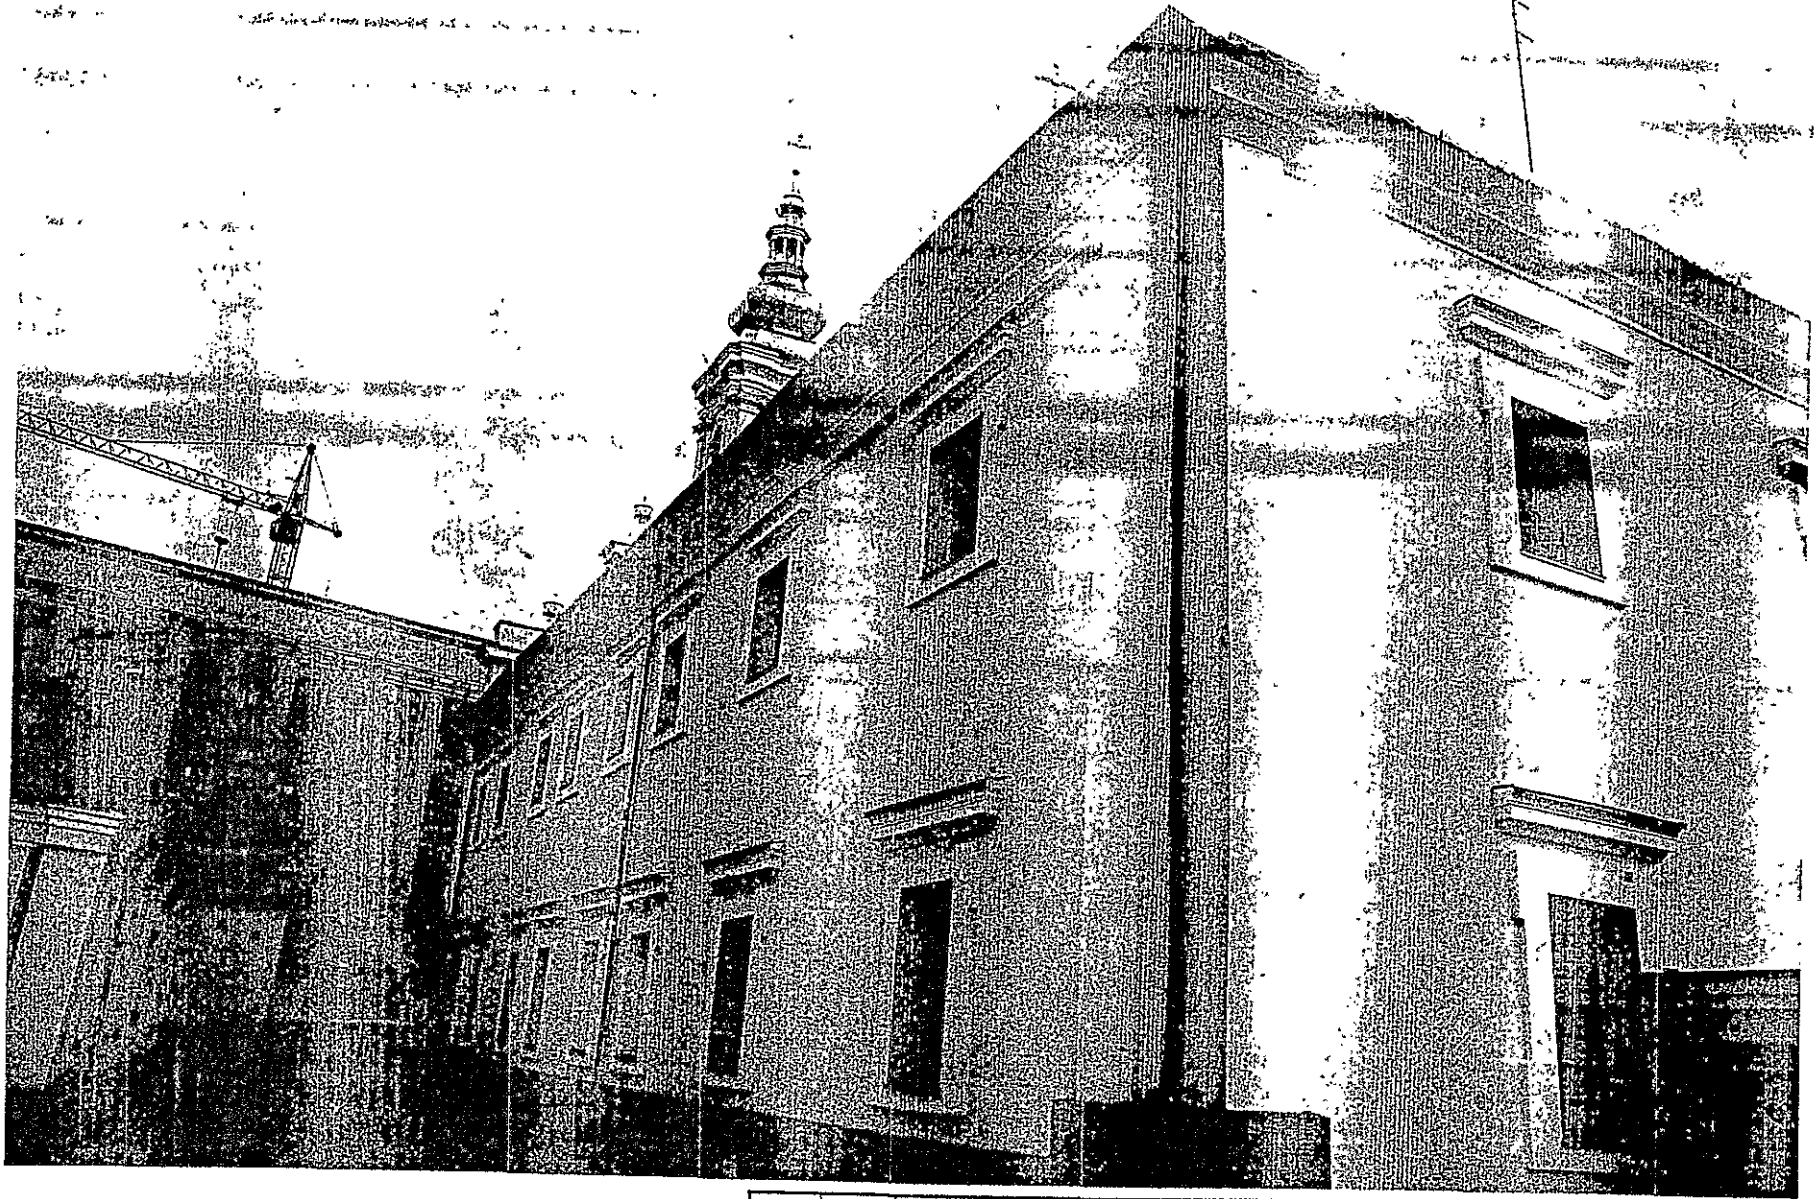
2011 р.	Західний фасад келій
