ПАСПОРТ

Домініканський монастир
(найменування об'єкта)

вид	тип	категорія пам'ятки
архітектури	споруда	національного значення

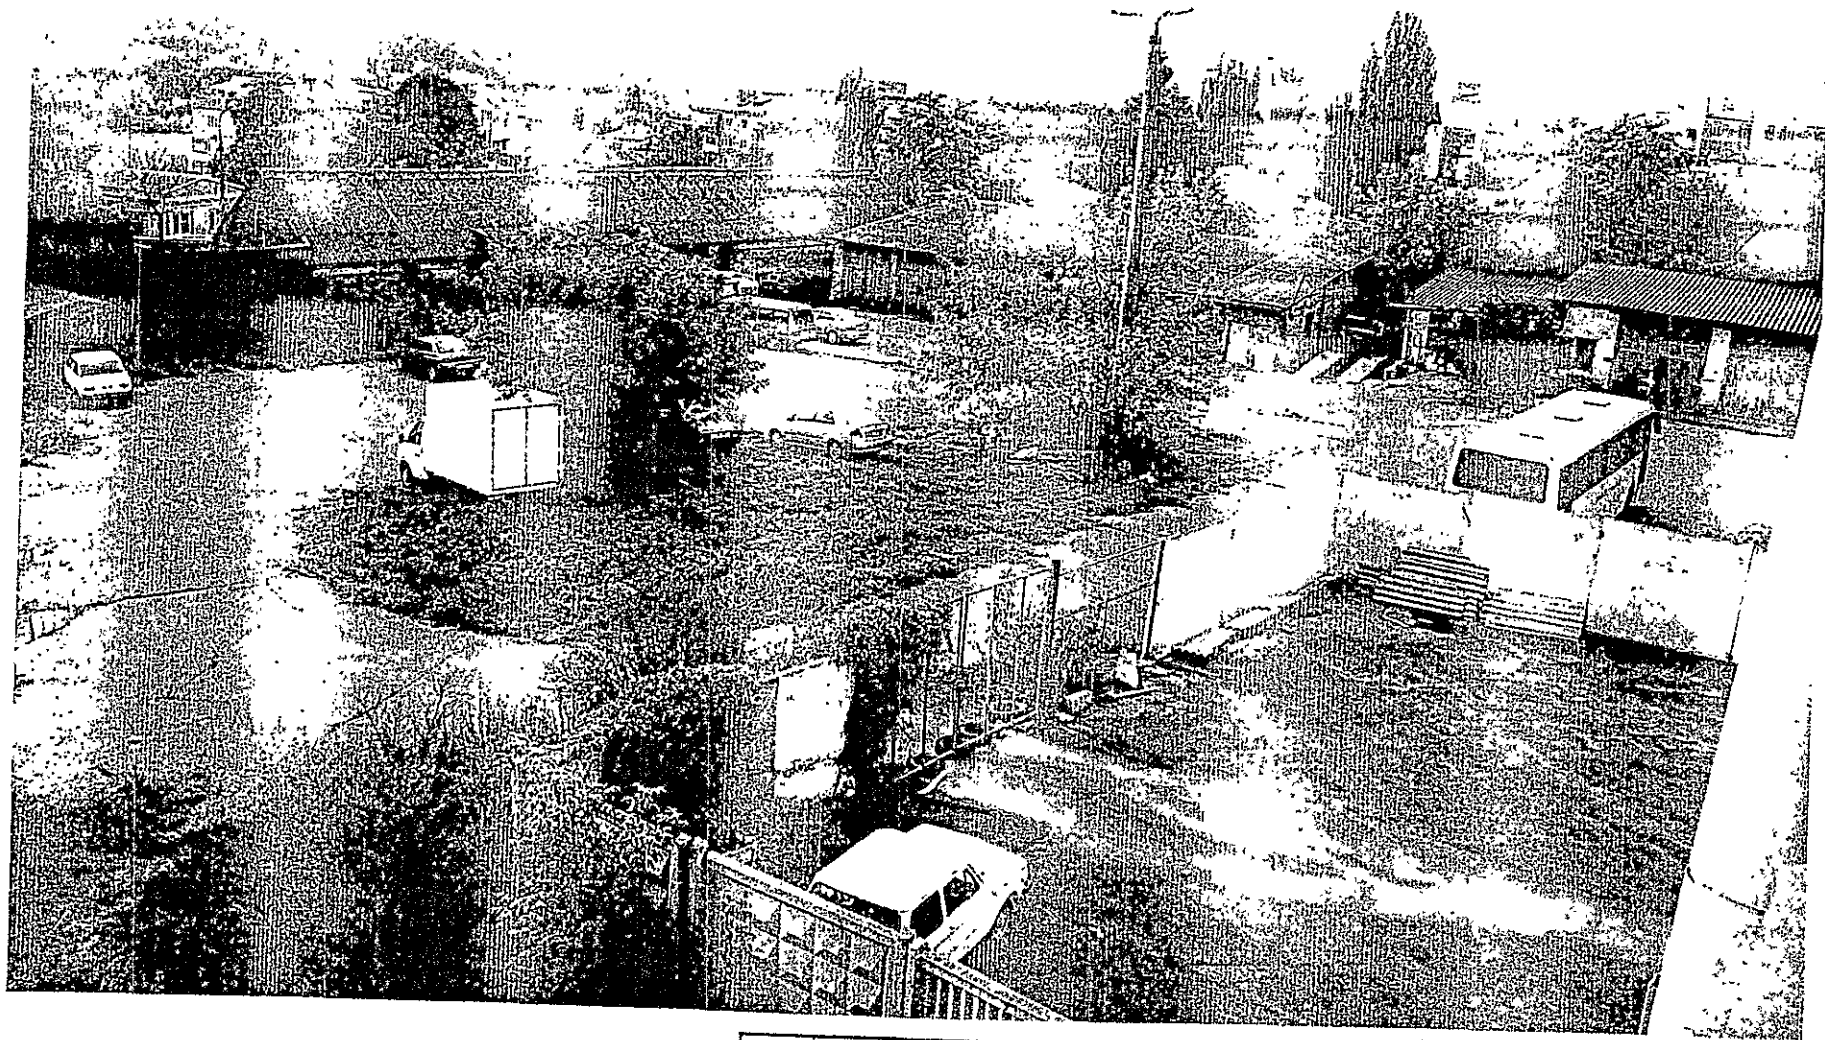
Комплексу пам'яток архітектури і містобудування національного значення "Домініканський монастир" XVII-XVIII ст. м. Вінниця, вул. Соборна, 23 / П. Осипенко, 1
Виготовив	Потупчик М.В.		підпис	дата		Двір та стайні

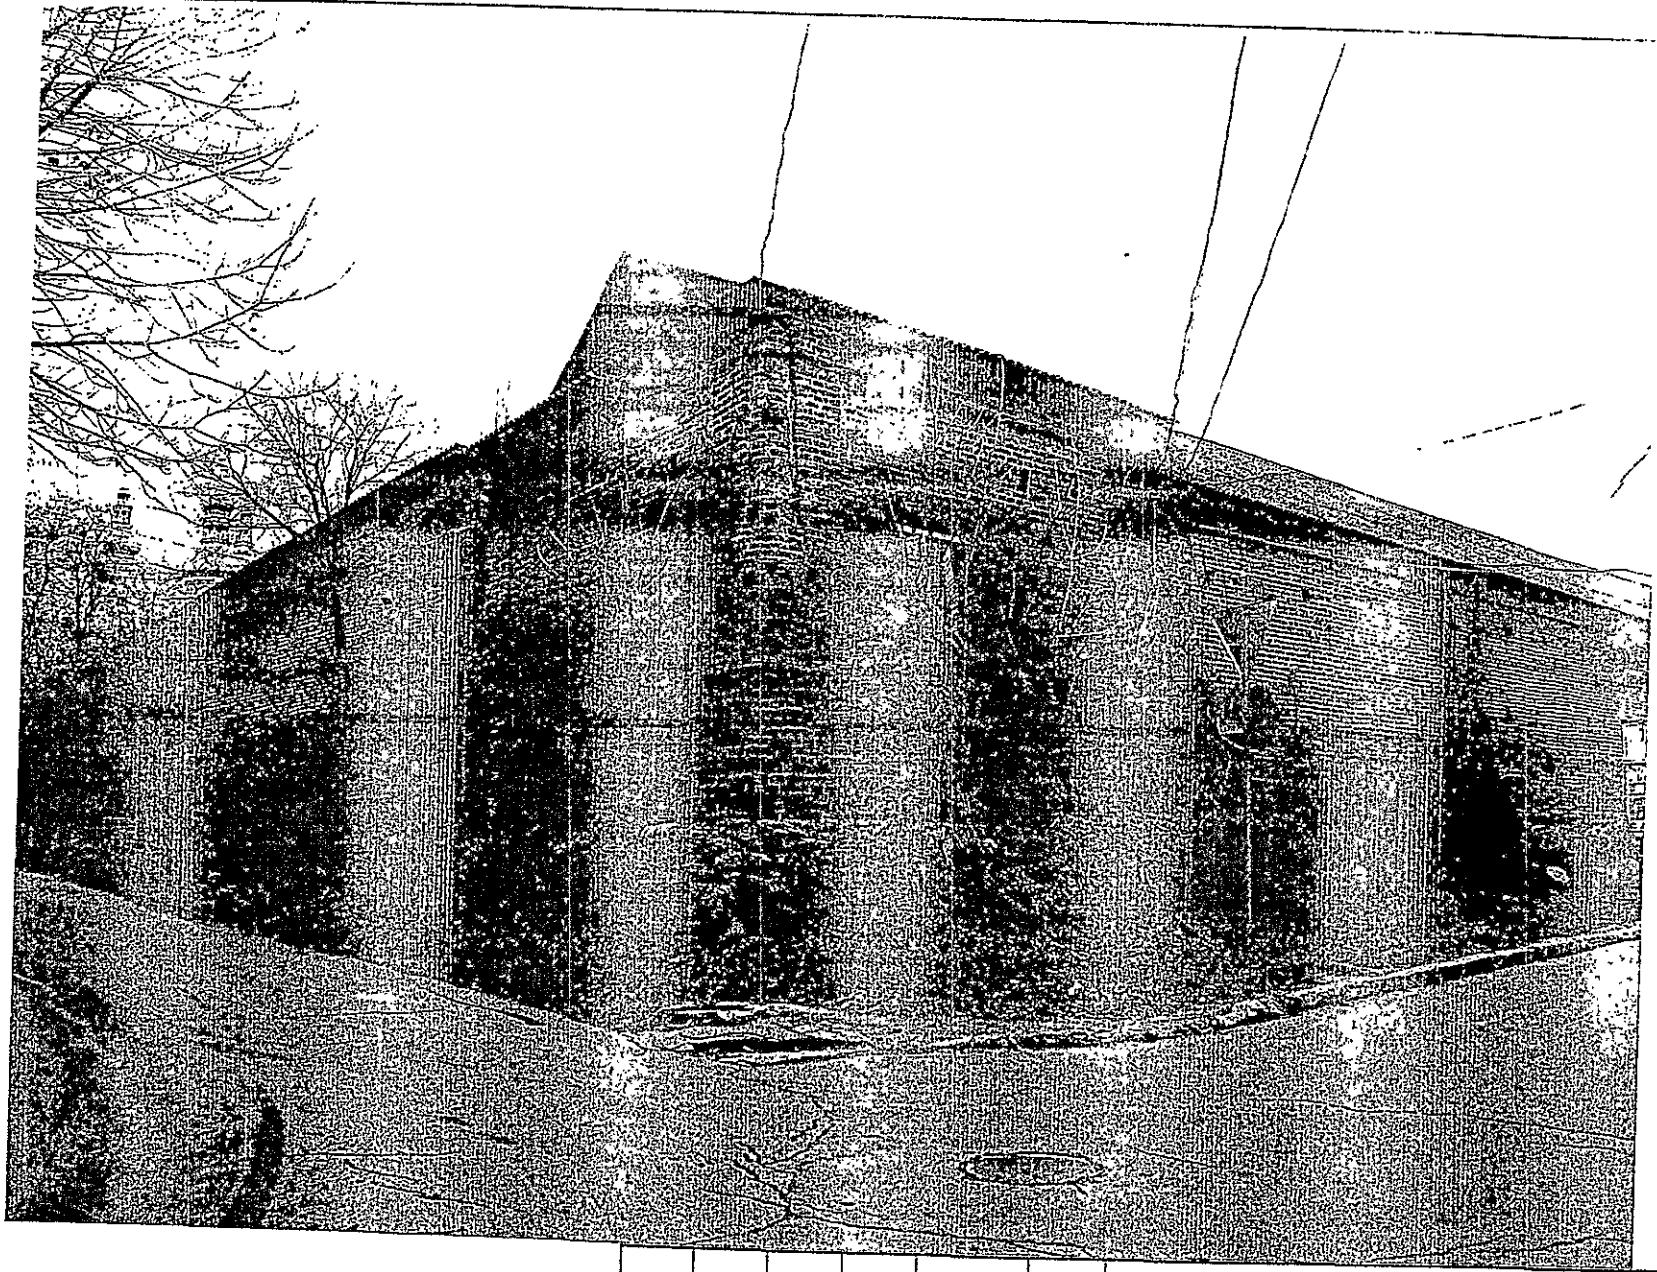
Південно-Західна башта

Від оборонних споруд залишилася південно-західна наріжна вежа, яка своєю формою нагадує величезний масивний дзвін на прямокутній основі. Кути башти заокруглені та оформлені пілястрами, що поширюються вниз. Стіни башти створюють похилі фасадні площини. До башти примикає прямокутна в плані стайня. Гладкі стіни стайні також декоровані пілястрами. Дах башти та стайні похилий, покриття станом на 2011 рік – з шиферу. Стіни башти, мурів та конюшні – з повнотілої глиняної цегли на вапняно-піщаному розчині, ширина стін близько 1,08 м. Фундаменти під стіни – стрічкові, товщиною 1,2-2,3 м, з рваного бутового каменю неправильної геометричної форми, кладені на вапняно-піщаному розчині. Вимощення відсутнє. Башта та мури приблизно рівні за висотою, оздоблені тонким пояском тосканського фриза, мають стрічку маленьких прямокутних стрільниць. В стінах вежі 1924 року влаштовані невеликі віконні прорізи.
